## Maßnahmenbeschreibung „Grabanlage Kranzler“

Die Grabanlage Kranzler befindet sich auf dem 2. Dorotheenstädtischen Kirchhof in der Liesenstr.9 in 13355 Berlin.

## **Zustand der Grabanlage vor der Sanierung und Instandsetzung**

## **Durchgeführte Sanierungs- und Instandsetzungsmaßnahmen:**

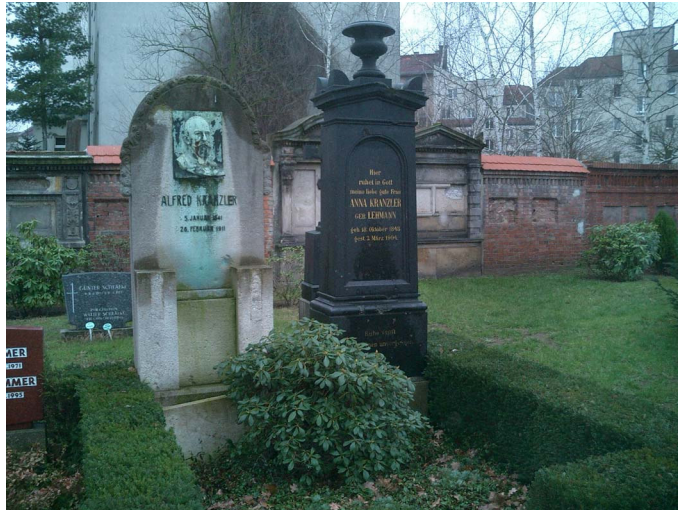
Die Grabanlage mit einer Fläche von 2,70x2,80m besteht aus 2 Gedenksteinen mit jeweils am Sockel zusätzlich angebrachten Grabplatten. Die Grabanlage wird von einer Hecke umfasst. Die innere Grabfläche ist mit Cotoneaster-Bodendecker bewachsen.

Der linke Gedenkstein aus Muschelkalkstein ist für Alfred Kranzler und beinhaltet eine bronzene Reliefplatte mit dem Portrait von Alfred Kranzler. Am Sockel dieses Gedenksteins befindet sich die Grabplatte für Johann Georg Kranzler aus gelbem Jura-Marmor.

Die Inschrift des linken Gedenksteins für Alfred Kranzler aus Bronzebuchstaben war nicht mehr vollständig, Buchstaben und Zeichen fehlten.

Durch Vandalismus oder bei dem Versuch die bronzene Portrait-Reliefplatte zu entwenden, wurde sie stark beschädigt. Zusätzlich wies die Reliefplatte Löcher aufgrund von Granatsplittereinschlägen auf, sodaß Wasser hinter die Reliefplatte eindringen konnte. Die Befestigung der Grabplatte für Johann Georg Kranzler war abgerostet und mußte erneuert werden. Die Grabplatte war insgesamt stark verwittert. Da die Inschrift nicht mehr komplett zu lesen war, mußte sie wieder ergänzt und insgesamt etwas vertieft werden.

Der rechte Gedenkstein aus poliertem schwedischem Labrador Emerald ist für Anna Kranzler (1848-1904). Die Ziervase oben auf der Spitze war lose und musste dringend wieder fachgerecht befestigt werden. Die vergoldete Inschrift war stark verwittert und mußte neu vergoldet werden.

Am Sockel dieses Gedenksteins befindet sich die Grabplatte für Friederike Caroline Kranzler (1815-1846) aus Marmor. Die vergoldete Inschrift war ebenfalls stark verwittert und mußte neu vergoldet werden. Die Befestigung der Grabplatte war abgerostet und mußte erneuert werden.

Die einfassende Hecke um die Grabanlage war in einem guten Zustand und mußte nur nachgeschnitten werden. Ein großer Rhododendron in Grabmitte verdeckte die beiden unteren Grabplatten und mußte entfernt werden. Nach der Sanierung der beiden Gedenksteine wurden die Bodendecker erneuert.

Gedenkstein Alfred Kranzler	Reinigung und Hydrophobierung Restaurierung / Reparatur des Bronze-Portraitreliefs durch einen Metallrestaurator und Wiedereinsetzung Ergänzung der Bronzeschrift und Bronzesymbole
Grabplatte Johann Georg Kranzler	Reinigung und Hydrophobierung Inscription vertieft / nachgemeißelt und neu vergoldet Grabplatte mit Schrauben / Rosetten neu angebracht
Gedenkstein Anna Kranzler	Reinigung des Steins Lose Vase neu befestigt Inscription ausgebeizt und neu vergoldet
Grabplatte Friederike Caroline Kranzler	Reinigung der Grabplatte Inscription ausgebeizt und neu vergoldet Grabplatte mit Schrauben / Rosetten neu angebracht
Bepflanzung	Entfernung der Rhododendron und der Bodendecker Schneiden der Hecke Neubepflanzung der Grabanlage mit Bodendeckern
